**INFORME DE ACCESIBILIDAD**

**Instituto Nacional de  
Administración Pública (INAP)**

**CALLE ATOCHA, 106  
MADRID**

Análisis de la accesibilidad del entorno laboral del Instituto Nacional de Administración Pública (INAP). Calle Atocha, 106. Madrid.

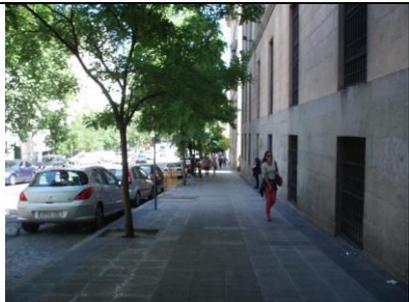
Los espacios de aproximación en el exterior del acceso principal presentan aceras adecuadas en cuanto a sus dimensiones, pavimento y pendiente (5%).

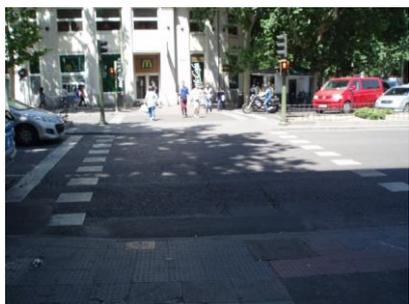
El **paso de peatones** existente en las cercanías del acceso principal, dispone de un adecuado rebaje con señalización en calzada y acera (pavimento podotáctil) adecuados.

Se encuentra regulado por semáforo que dispone de avisador acústico adecuado para la orientación de personas ciegas.

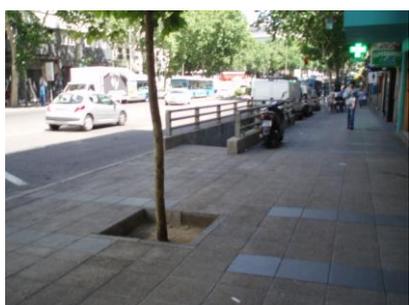
Los alcorques de los árboles cercanos se encuentran sin proteger, por lo que sería conveniente su protección para evitar la introducción accidental del bastón de una persona ciega.

Dicha medida de mejora queda fuera de las competencias de la entidad, por lo que se sugiere se solicite a los responsables municipales incorporar dichas medidas.

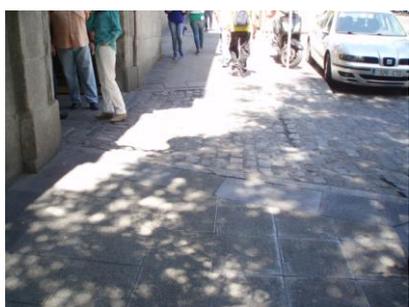
Además, el pavimento de adoquines inmediatamente anterior a la entrada presenta superficie deslizante en mojado y excesivos resaltes que dificultan la deambulación, en especial, de usuarios de sillas de ruedas o personas con dificultades para caminar, por lo que se aconseja su sustitución por un pavimento de superficie lisa, dura y antideslizante.

Con respecto al pavimento de adoquines anterior a la puerta de entrada se aconseja su sustitución por un pavimento de superficie lisa, dura y antideslizante.

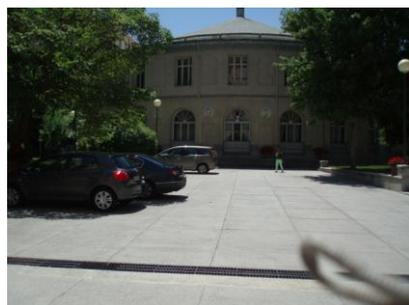
No se dispone de **plazas** de aparcamiento reservadas para visitas con discapacidad en las cercanías, si bien, se permite en el patio interior del edificio, en caso excepcional, el aparcamiento de vehículos que transportan a personas con movilidad reducida.

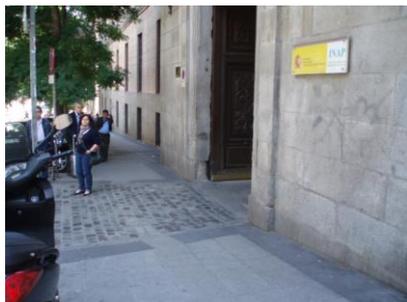
El acceso principal al edificio se realiza por puertas de tipo abatible y posteriormente, existen unas puertas cortavientos. Ambas se encuentran abiertas en horario de actividad y son correctas en dimensiones de paso.

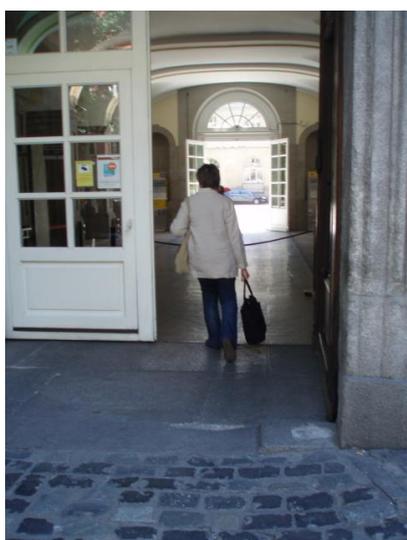
Como ya se ha comentado, el pavimento de adoquines previo a la puerta dificulta la deambulación por no presentar superficie lisa y puede resultar deslizante en mojado, por lo que se ha recomendado su sustitución por otro pavimento de superficie lisa, dura y antideslizante.

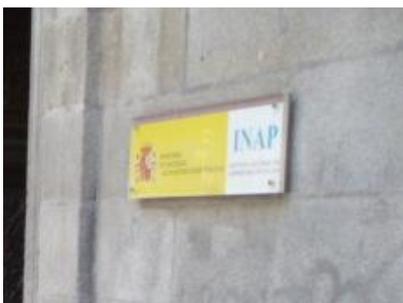
La señalización identificativa del Centro se ofrece tan solo de forma visual (no existe alternativa táctil o de otro formato).

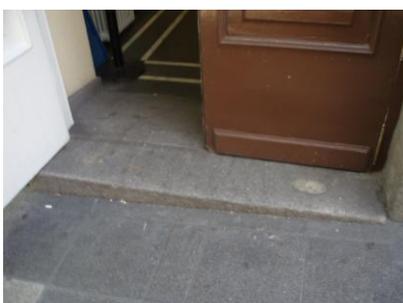
Bajo la puerta de entrada existe un pequeño escalón con tabica de altura variable (siendo el punto medio de 5 cm. de alto).

La puerta consta de dos hojas de apertura abatible hacia el exterior. Las hojas de la puerta son de 70 cm. de anchura por lo que es preciso proceder a la apertura de las dos hojas para que la anchura de hueco libre de paso sea accesible (80 cm.).

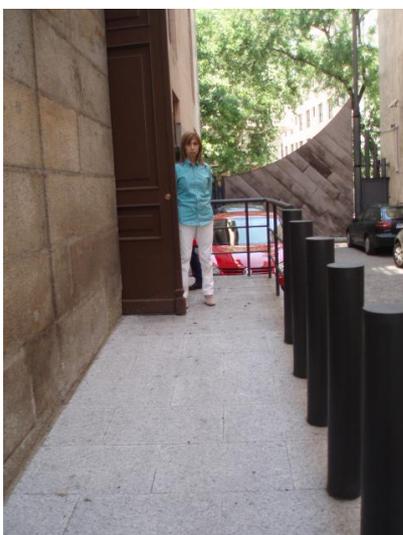
Otro acceso, utilizado como salida de emergencia, está situado en la fachada Este. Dicho acceso se encuentra a nivel de la planta sótano, cercano a uno de los ascensores del edificio.

En la entrada, existe una rampa exterior posterior a la puerta para alcanzar el nivel de calle. Dicha rampa presenta características adecuadas en dimensiones, pavimento y pendiente, aunque carece de pasamanos de apoyo a ambos lados.

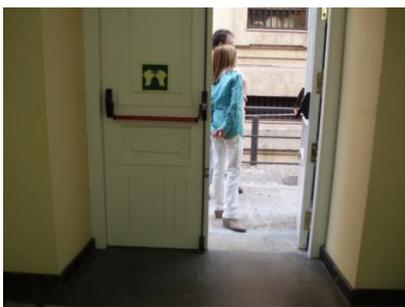
La puerta consta de dos hojas de apertura abatible hacia el exterior. Las hojas de la puerta son de 70 cm. de anchura por lo que es preciso proceder a la apertura de las dos hojas para que la anchura de hueco libre de paso sea accesible (80 cm.).

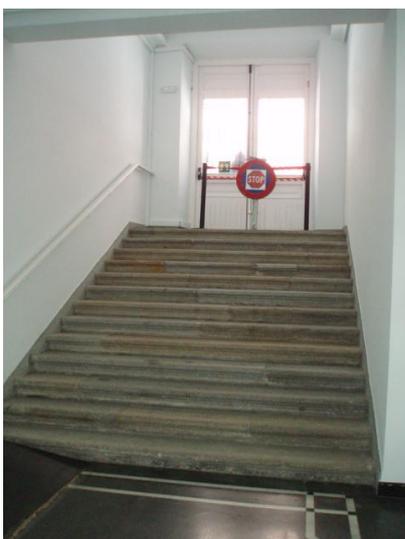
Existe otro acceso a nivel de la planta 1ª, situado en la Calle Santa Inés (fachada Oeste). Este acceso está cerrado y sin uso, ya que existe una escalera descendente bajo la puerta no complementada por ningún otro medio accesible.

No existe señalización direccional en cada una de las puertas de acceso al edificio por las diferentes fachadas, que indique la ubicación de la entrada principal.

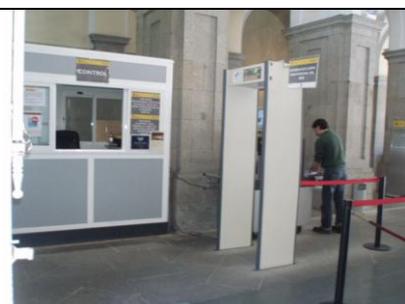
El edificio dispone en el vestíbulo de entrada de un punto de control con una zona de mostrador no rebajado para permitir el alcance de un usuario en silla de ruedas o de baja estatura. No se dispone de bucle magnético. Existe personal de atención al público para el paso del control. Las cintas colocadas para conformar las filas del público no son detectables por el bastón del ciego en su base.

La recepción del punto de control en el vestíbulo no resulta accesible, ya que el mostrador resulta demasiado alto, no disponiéndose tampoco de bucle magnético.

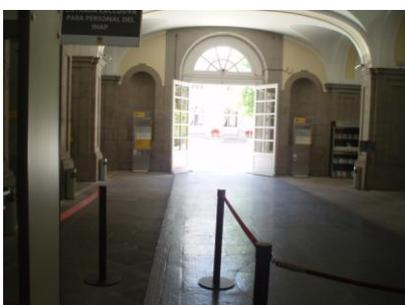
La iluminación del vestíbulo resulta insuficiente.

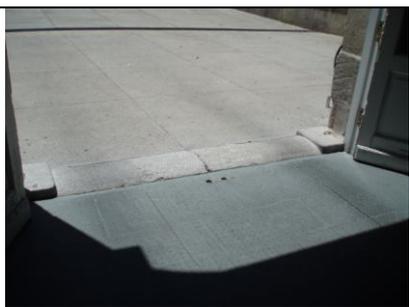
Desde el interior del vestíbulo, se accede al patio interior del edificio, (utilizado ocasionalmente como aparcamiento de algunos vehículos y como terraza de la cafetería de la planta sótano) existiendo un pequeño resalte achaflanado.

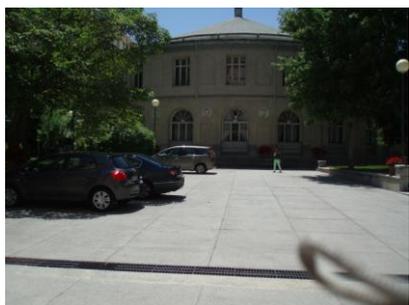
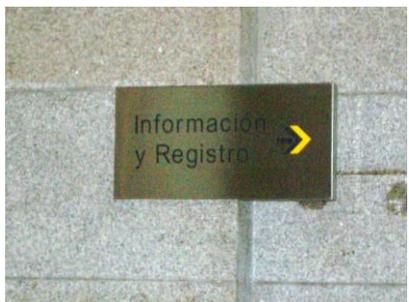
Junto al vestíbulo de entrada se encuentra la dependencia de "Información y Registro", a la cual se accede por un paso en ligera rampa de características adecuadas.

La placa identificativa de la estancia presenta insuficiente contraste de color entre la letra y el fondo y la información se ofrece tan solo de forma visual.

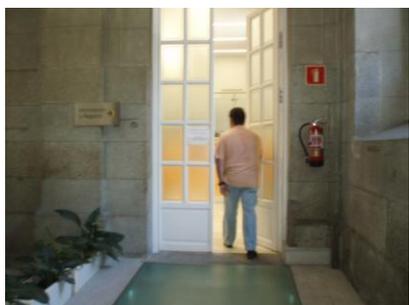
La puerta de entrada presenta una anchura de paso aceptable, 78 cm. (< 80 cm.) aportado por una sola de las dos hojas de que consta, aunque se recomienda, a ser posible, la permanencia de las dos hojas abiertas.

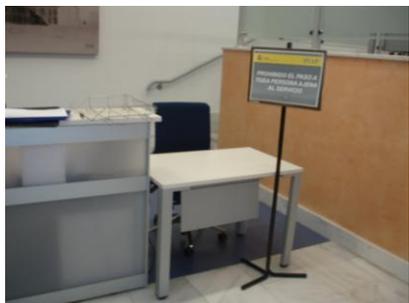
En el interior se dispone de mostrador con una zona rebajada, aunque no permite la aproximación frontal del usuario de silla de ruedas. No se dispone de bucle magnético.

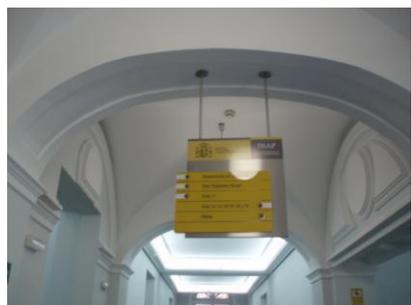
Los paneles informativos del edificio presentan, en general, buen contraste de color figura- fondo pero el tamaño de letra resulta insuficiente en los carteles que no permiten el acercamiento para su lectura (señalización direccional colgada).

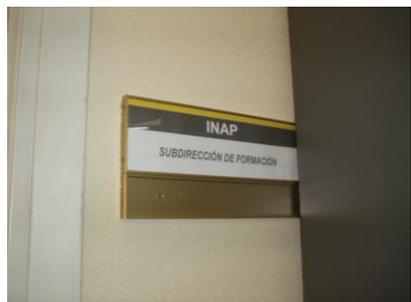
La información se ofrece solo de forma visual (no táctil).

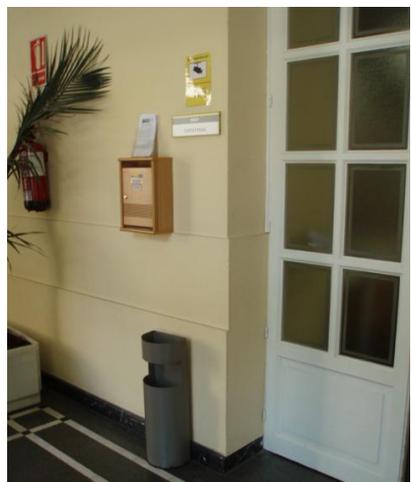
Existen algunos elementos que se encuentran a altura excesiva para su alcance por un usuario de silla de ruedas o por personas de baja estatura, como son: los buzones de sugerencias (1,70 m. de altura), los pulsadores de alarma (1,50 m.), etc.

Algunos elementos que se encuentran a altura excesiva, buzones de sugerencias (1,70 m. de altura), se aconseja reubicarlos a altura accesible para su alcance por un usuario de silla de ruedas o persona de baja estatura (0,90-1,20 m.).

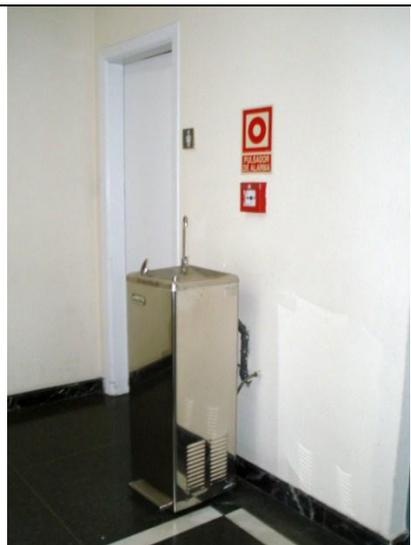
Algunos elementos de mobiliario, como las fuentes, presentan dificultades de uso para personas con discapacidad (excesiva altura de uso).

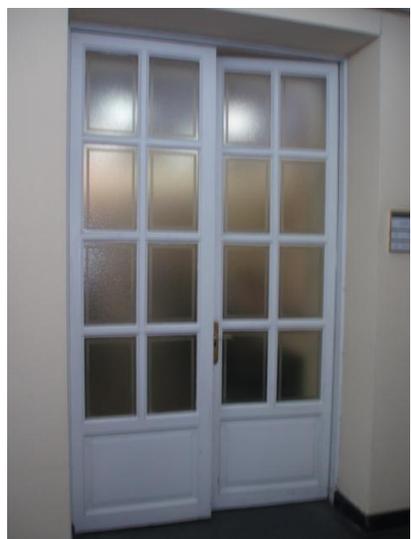
La mayoría de las puertas de acceso a dependencias presentan dos hojas. Los **huecos de paso** tienen dimensiones superiores a 80 cm., tan solo abriendo las dos hojas de que consta cada puerta.

Los picaportes de estas puertas son adecuados, aunque pueden resultar enganchables.

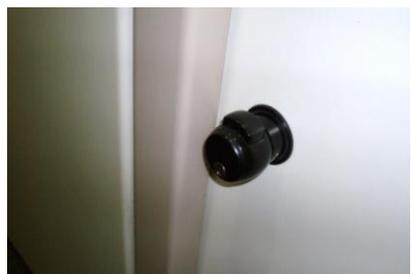
Sin embargo, presentan **mecanismos de apertura** que no son fácilmente manipulables, al ser de tipo pomo.

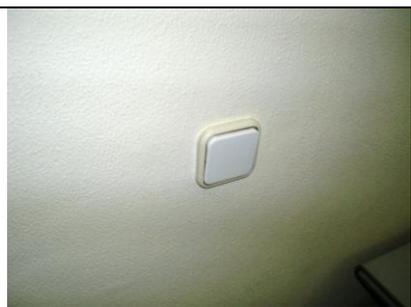
Los mecanismos eléctricos son de gran tamaño, lo que permite su fácil accionamiento. Sin embargo, por lo general, no presentan suficiente contraste de color con el paramento en el que se encuentran ubicados.

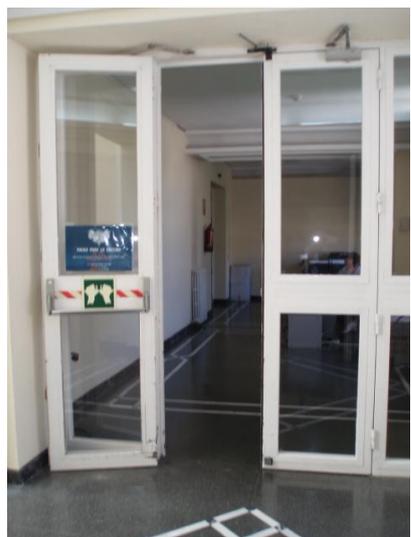
Puntualmente, en algunas puertas de los pasillos que conectan diferentes áreas, existen huecos de paso de 65 cm. (muy estrechos) por no encontrarse abiertas las dos hojas de la puerta.

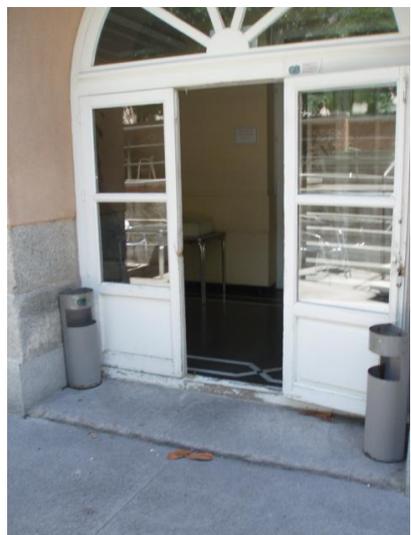
El acceso a la terraza de la cafetería resulta inaccesible por la existencia del bastidor inferior de madera de la puerta y un pequeño resalte en la piedra de la base.

El acceso a la terraza de la cafetería debe ser corregido mediante la eliminación del obstáculo inferior de madera y rebajado el resalte en la piedra de la base.

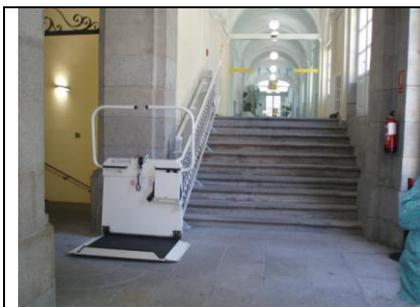
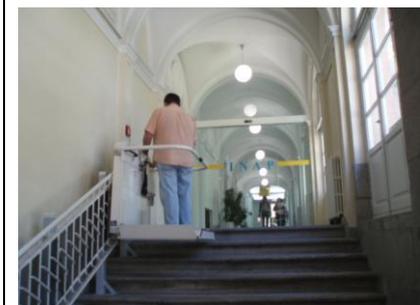
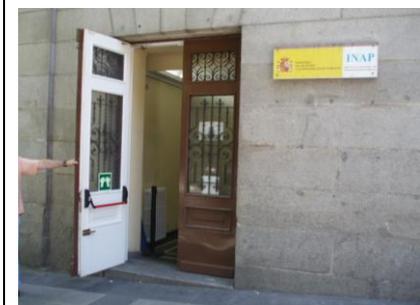
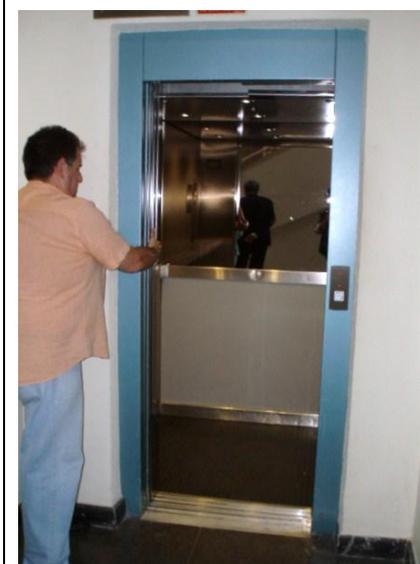
El principal problema estructural en la accesibilidad del edificio, es la existencia del desnivel entre la cota del vestíbulo de entrada principal (a pie de calle) y las plantas contiguas (sótano y 1ª), encontrándose, por tanto el vestíbulo como una entreplanta entre las dos. El desnivel existente se encuentra salvado por una plataforma salvaescaleras de características adecuadas, capacidad de carga suficiente (300 kg.) y en estado de perfecto funcionamiento.

Sin embargo, esta plataforma, siendo un medio mecánico válido es incómodo en el uso y salva tan solo el desnivel hasta la planta 1ª del ala Este del edificio, siendo preciso desde ese nivel alcanzar uno de los ascensores existentes para comunicarse verticalmente con el resto de las plantas, lo cual supone que los recorridos sean largos y complicados.

Actualmente la zona del vestíbulo constituye una barrera a nivel de la planta 1ª, entre las alas Este y Oeste, siendo preciso ascender al nivel superior (planta 2ª) desde el ascensor del ala Este para poder pasar de un ala a la otra, es decir, descendiendo después por el ascensor del ala Oeste desde la planta 2ª a la planta 1ª.

Existen tres ascensores en el edificio que comunican verticalmente todos los niveles, salvo el citado de planta Baja. De los ascensores, 2 son de características similares en sendas alas Este y Oeste y otro es más grande, en el extremo del ala Este.

Todos los ascensores son de características aceptables. Las dimensiones son adecuadas en su acceso, embarque y en su interior.

Sin embargo, no disponen de pasamanos en su interior.

Las botoneras tienen información en relieve y braille. No existe, sin embargo, al lado de la puerta un número identificador de planta, ni disponen de sintetizador de voz.

Sería preferible estudiar la posibilidad de la instalación de un ascensor en el vestíbulo con parada en todos los niveles del edificio, incluido el propio nivel de vestíbulo.

Otra solución sería habilitar la entrada contigua situada a escasos metros y en la misma fachada (ahora utilizada como salida de emergencia), como entrada accesible, señalizando convenientemente la misma, eliminando el pequeño escalón e instalando una puerta de anchura adecuada, ya que esta entrada se encuentra muy cercana a los ascensores.

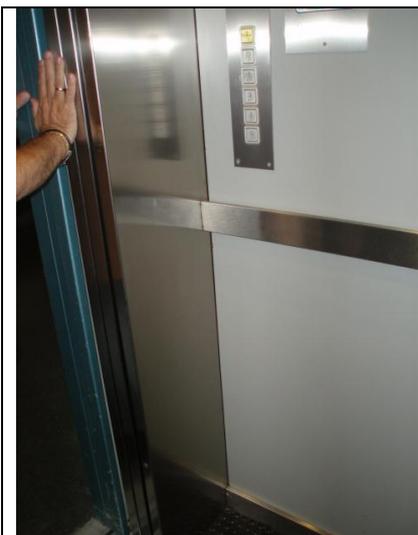
Las botoneras interiores se encuentran a altura excesiva (1,40 m.) e insuficientemente separadas del paramento contiguo por lo que su alcance resulta difícil para una persona en silla de ruedas.

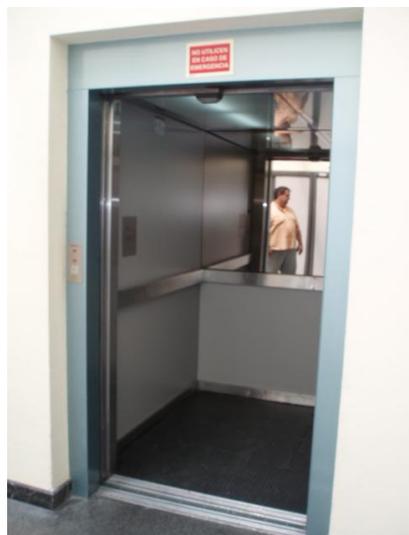
Ninguno de los ascensores dispone de pavimento táctil en los embarques que ayude a la localización a personas ciegas o con resto visual.

La iluminación interior en cabina resulta insuficiente.

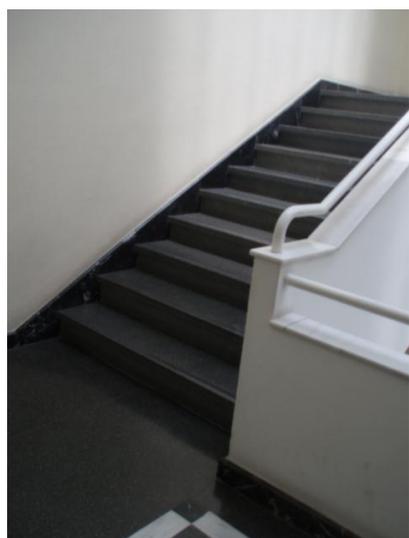
El edificio dispone de varios núcleos y tramos de **escaleras**.

Las escaleras junto a los dos ascensores similares del edificio (ala Este y ala Oeste), presentan similares características.

La anchura de las escaleras es adecuada. Disponen de pasamanos solo en uno de los lados.

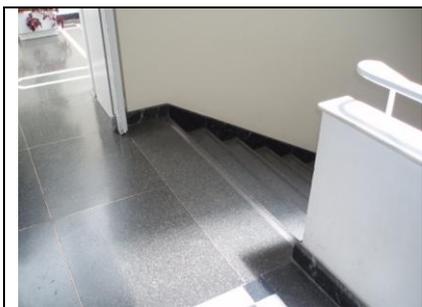
Ninguna de las escaleras dispone de pavimento táctil en los embarques que ayude a localizar el inicio y fin de la escalera a personas ciegas o con resto visual.

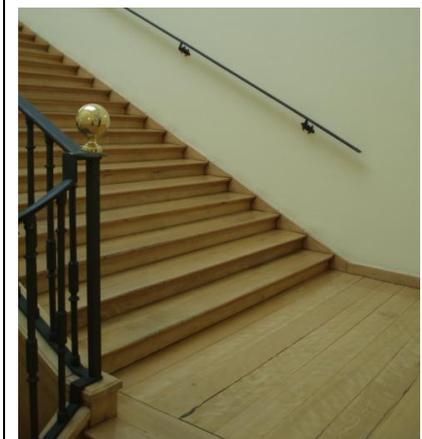
Las escaleras junto al ascensor situado en el extremo del ala Este presentan pavimento deslizante, incómoda proporción huella- tabica y dos escalones sueltos en la meseta.

La anchura de las escaleras es adecuada. Disponen de pasamanos en ambos lados.

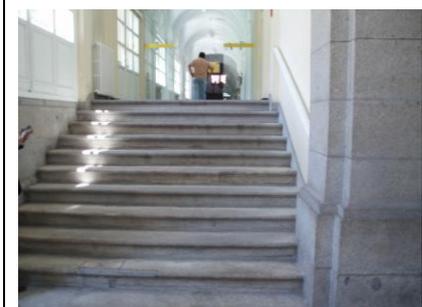
Las grandes escalinatas del vestíbulo que comunican con las plantas sótano y 1ª, presentan vuelo en los peldaños y carecen de adecuados pasamanos a ambos lados, en el caso de las de acceso a planta 1ª.

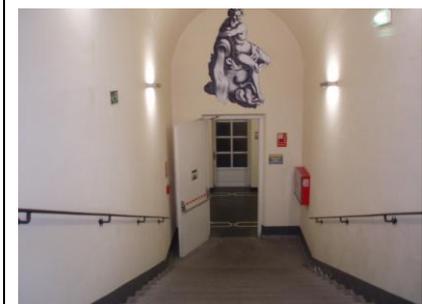
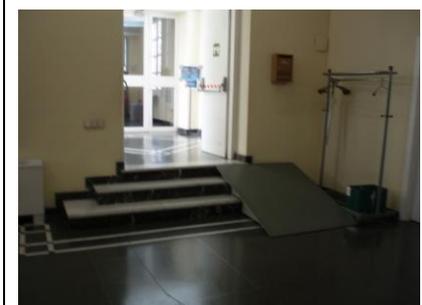
Puntualmente, existe un desnivel en la planta 2ª, en el acceso al vestíbulo de la Sala de Tribunales, que se encuentra salvado por 3 escalones complementados por una rampa portátil de características inadecuadas.

Se recomienda la construcción de una rampa fija, de características adecuadas, en sustitución o como complemento a los 3 escalones, ya que el generoso espacio existente en la zona así lo permitiría.

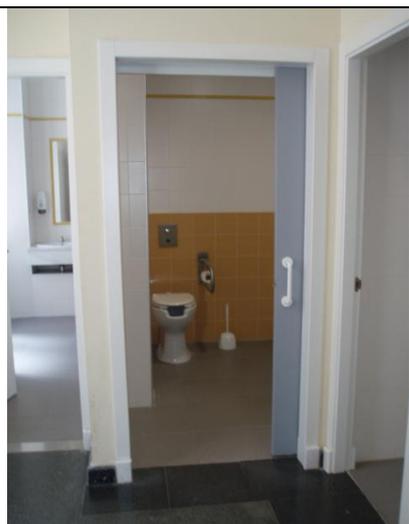
El edificio dispone tan solo de dos **cabinas de aseo adaptadas** a personas con discapacidad. En concreto, junto al ascensor utilizado como montacargas (extremo del ala Este) existe una cabina en la planta 1ª y otra en la Planta 2ª.

Esta dotación se considera insuficiente teniendo en cuenta la superficie total del edificio. Además no existen cabinas adaptadas en la planta sótano (cafetería-comedor) ni en la planta 2ª (oficinas).

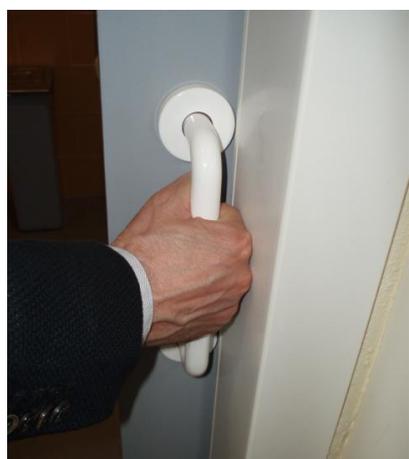
Las cabinas adaptadas disponen de puertas de apertura de un ancho suficiente de paso y de apertura corredera, lo que se considera adecuado, aunque la apertura resulta pesada y en una de las puertas se produce aprisionamiento de la mano por inexistencia de tope en la apertura de la hoja.

Se debe evitar el aprisionamiento de la mano en la puerta corredera mediante la instalación de un tope.

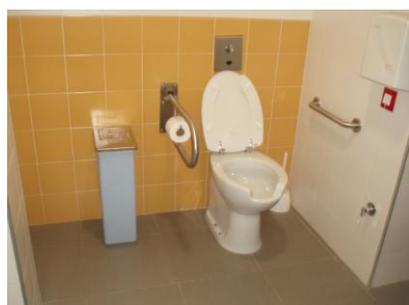
Los inodoros disponen de barras a ambos lados a distancia, altura y características adecuadas.

Los espacios de transferencia al inodoro en las cabinas son adecuados, aunque esta se produce tan solo por uno de los lados, no por ambos lados, como sería deseable. Los contenedores situados en el lado de la transferencia impiden el estacionamiento de la silla.

La altura del inodoro es correcta (45-50 cm) en todos los casos.

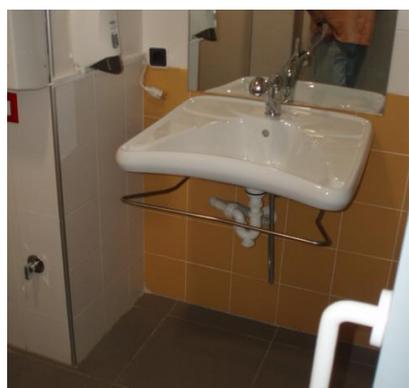
Los lavabos son adecuados por diseño, altura y grifería. Deben eliminarse los objetos del interior de los aseos que dificulten el paso y la maniobra de personas con discapacidad.

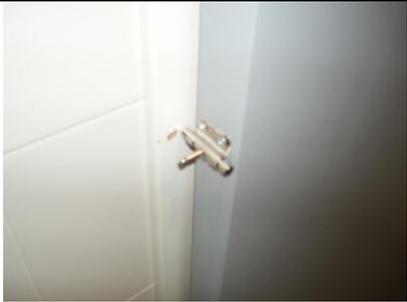
<p>Los tiradores de las puertas son de fácil accionamiento pero no presentan cancela adecuada.</p>

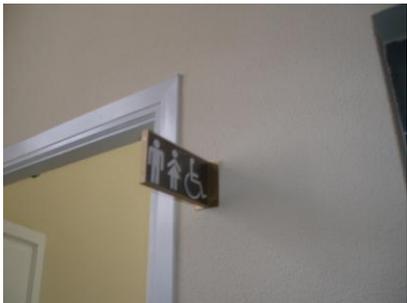
<p>Las cabinas adaptadas disponen de accesorios ubicados a una altura adecuada y están dotadas de avisador de emergencia en caso de caída.</p> <p>La señalización en bandera es adecuada, no así la placa del S.I.A. en cabina que al estar colocada sobre la hoja impide la visión de esta cuando la puerta se encuentra abierta.</p>

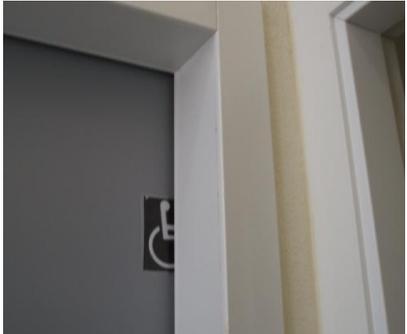
<p>La placa ofrece solo información visual, no táctil.</p>

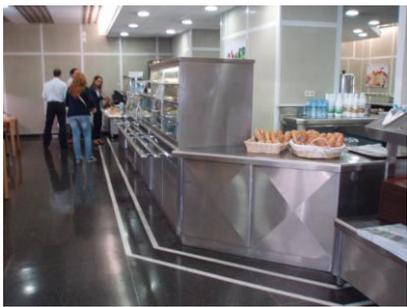
<p>Los <b>espacios comunes</b>: zonas de aulas, aula magna, cafetería- comedor, salas de reunión, despachos, etc. están comunicados con los espacios de trabajo y se pueden hacer los recorridos interiores necesarios para su uso.</p> <p>Tan solo se presentan las puertas de dos hojas ya citadas (precisa la apertura de las dos hojas para la anchura de paso suficiente 80 cm.), en casos como el de la cafetería- comedor.</p>

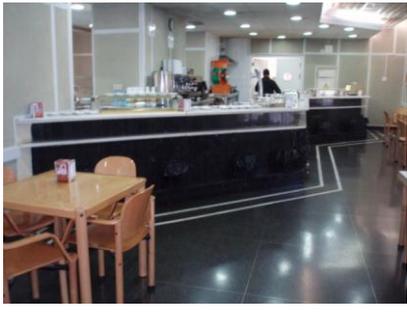
<p>Ni la cafetería ni la biblioteca disponen de zona de mostrador rebajado para su uso por usuarios de silla de ruedas o personas de baja estatura.</p> <p>El comedor dispone de espacios de circulación y mobiliario adecuado para todos los trabajadores.</p> <p>Las mesas en cafetería, despachos, biblioteca y aulas presentan características adecuadas para su uso por personas en silla de ruedas (altura inferior 70 cm.).</p>

Es preciso rebajar, al menos en una zona, los mostradores de cafetería y biblioteca.

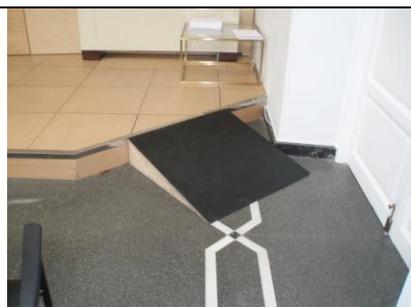
En el aula magna, existe una rampa portátil para el acceso a la tarima de oradores. Se precisa la apertura de la puerta de entrada para conseguir el suficiente espacio de maniobra a dicha rampa.

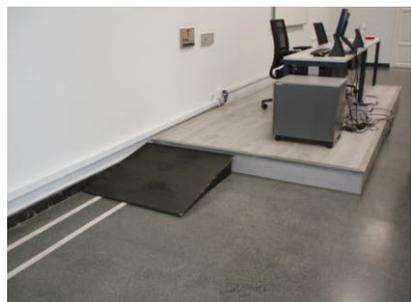
También en las aulas, existen rampas portátiles para el acceso a la tarima de oradores, aunque en algún caso presentan deficiencias (no alcanzan el nivel de la tarima o su anchura resulta insuficiente).

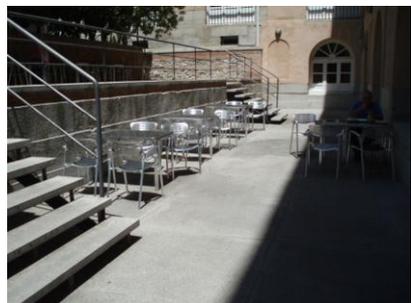
La terraza de la cafetería no resulta actualmente accesible por el obstáculo bajo la puerta de acceso ya citado. El nivel superior de esta es accesible solo por escaleras.

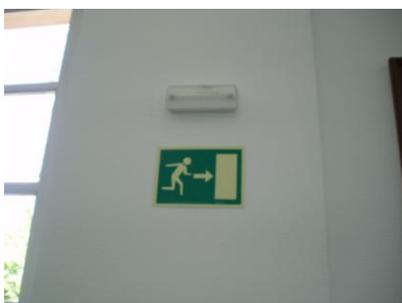
En el edificio se dispone **de señalización de emergencia** de colores contrastados e información únicamente acústica en caso de emergencia.
