Análisis de la accesibilidad del entorno laboral del Instituto Nacional de Administración Pública (INAP). Calle Atocha, 106. Madrid.

Instituto Nacional de Administración Pública (INAP). C/ Atocha 106. Madrid

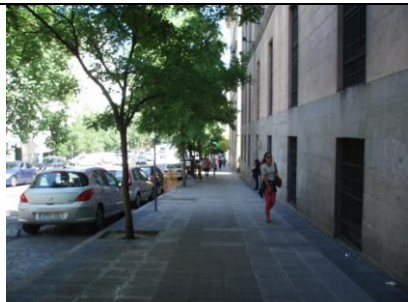
Los espacios de aproximación en el exterior del acceso principal presentan aceras adecuadas en cuanto a sus dimensiones, pavimento y pendiente (5%).

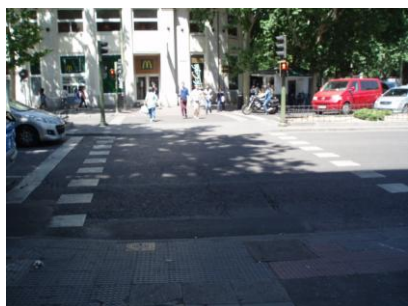
El **paso de peatones** existente en las cercanías del acceso principal, dispone de un adecuado rebaje con señalización en calzada y acera (pavimento podo táctil) adecuados.

Se encuentra regulado por semáforo que dispone de avisador acústico adecuado para la orientación de personas ciegas.

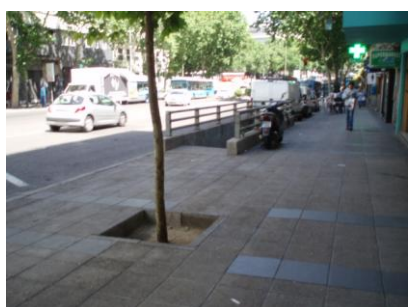
Los alcorques de los árboles cercanos se encuentran si proteger, por lo que sería conveniente su protección para evitar la introducción accidental del bastón de una persona ciega.

Dicha medida de mejora queda fuera de las competencias de la entidad, por lo que se sugiere se solicite a los responsables municipales incorporar dichas medidas.

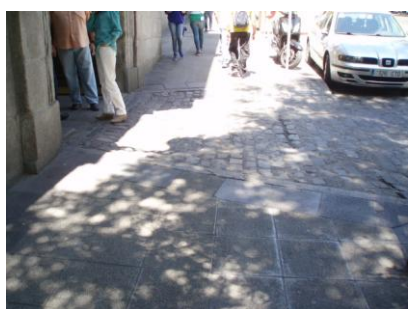
Además, el pavimento de adoquines inmediatamente anterior a la entrada presenta superficie deslizante en mojado y excesivos resaltes que dificultan la deambulación, en especial, de usuarios de sillas de ruedas o personas con dificultades para caminar, por lo que se aconseja su sustitución por un pavimento de superficie lisa, dura y antideslizante.

Con respecto al pavimento de adoquines anterior a la puerta de entrada se aconseja su sustitución por un pavimento de superficie lisa, dura y antideslizante.

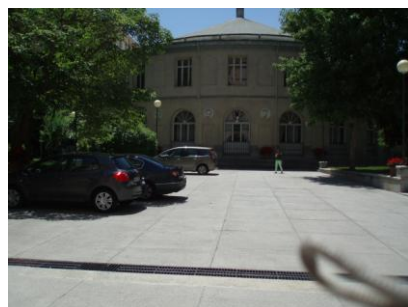
No se dispone de **plazas** de aparcamiento reservadas para visitas con discapacidad en las cercanías, si bien, se permite en el patio interior del edificio, en caso excepcional, el aparcamiento de vehículos que transportan a personas con movilidad reducida.

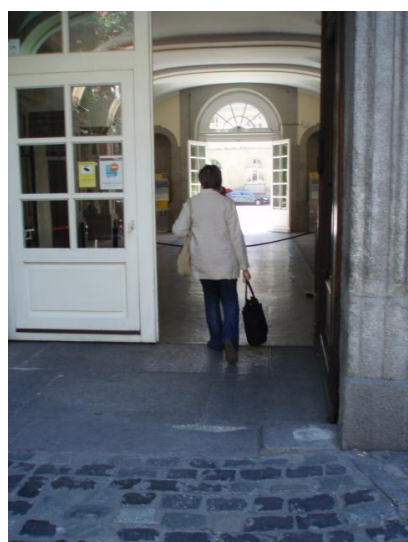
Como ya se ha comentado, el pavimento de adoquines previo a la puerta dificulta la deambulación por no presentar superficie lisa y puede resultar deslizante en mojado, por lo que se ha recomendado su sustitución por otro pavimento de superficie lisa, dura y antideslizante.

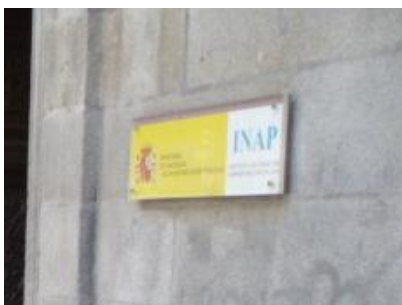
La señalización identificativa del Centro se ofrece tan solo de forma visual (no existe alternativa táctil o de otro formato).

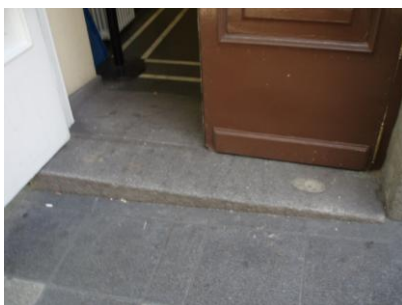
Bajo la puerta de entrada existe un pequeño escalón con tabica de altura variable (siendo el punto medio de 5 cm. de alto).

La puerta consta de dos hojas de apertura abatible hacia el exterior. Las hojas de la puerta son de 70 cm. de anchura por lo que es preciso proceder a la apertura de las dos hojas para que la anchura de hueco libre de paso sea accesible (80 cm.).

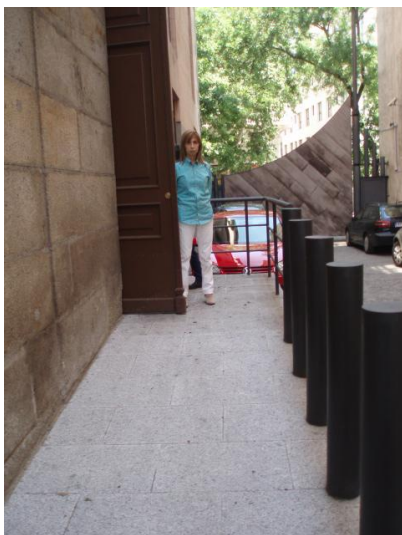
Otro acceso, utilizado como salida de emergencia, está situado en la fachada Este. Dicho acceso se encuentra a nivel de la planta sótano, cercano a uno de los ascensores del edificio.

En la entrada, existe una rampa exterior posterior a la puerta para alcanzar el nivel de calle. Dicha rampa presenta características adecuadas en dimensiones, pavimento y pendiente, aunque carece de pasamanos de apoyo a ambos lados.

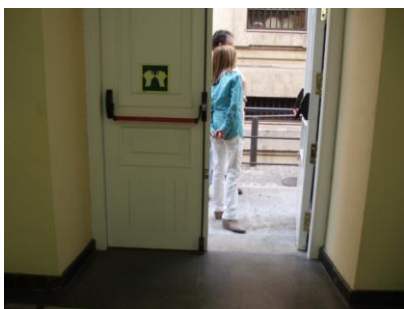
La puerta consta de dos hojas de apertura abatible hacia el exterior. Las hojas de la puerta son de 70 cm. de anchura por lo que es preciso proceder a la apertura de las dos hojas para que la anchura de hueco libre de paso sea accesible (80 cm.).

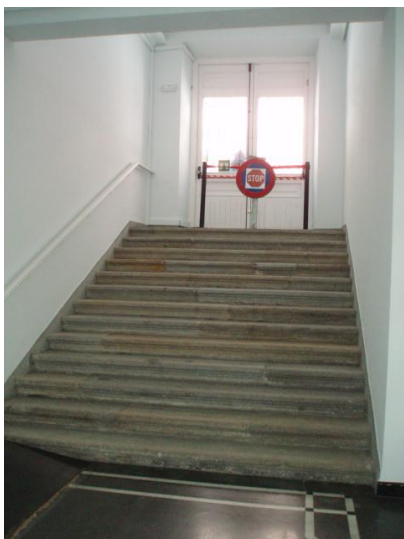
Existe otro acceso a nivel de la planta 1ª, situado en la Calle Santa Inés (fachada Oeste). Este acceso está cerrado y sin uso, ya que existe una escalera descendente bajo la puerta no complementada por ningún otro medio accesible.

No existe señalización direccional en cada una de las puertas de acceso al edificio por las diferentes fachadas, que indique la ubicación de la entrada principal.

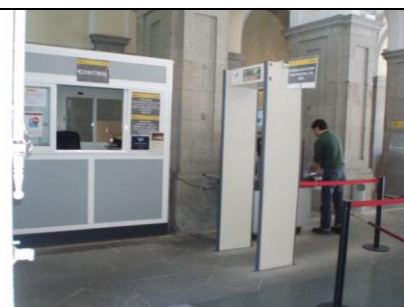
El edificio dispone en el vestíbulo de entrada de un punto de control con una zona de mostrador no rebajado para permitir el alcance de un usuario en silla de ruedas o de baja estatura. No se dispone de bucle magnético. Existe personal de atención al público para el paso del control. Las cintas colocadas para conformar las filas del público no son detectables por el bastón del ciego en su base.

La recepción del punto de control en el vestíbulo no resulta accesible, ya que el mostrador resulta demasiado alto, no disponiéndose tampoco de bucle magnético.

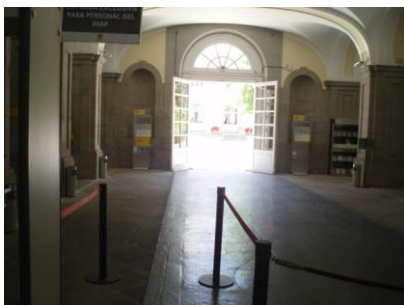
La iluminación del vestíbulo resulta insuficiente.

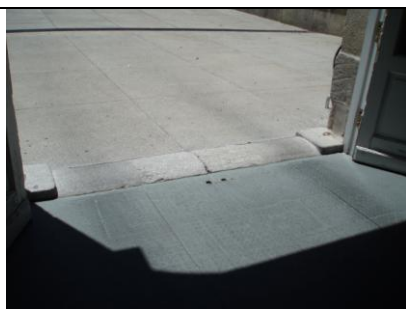
Desde el interior del vestíbulo, se accede al patio interior del edificio, (utilizado ocasionalmente como aparcamiento de algunos vehículos y como terraza de la cafetería de la planta sótano) existiendo un pequeño resalte achaflanado.

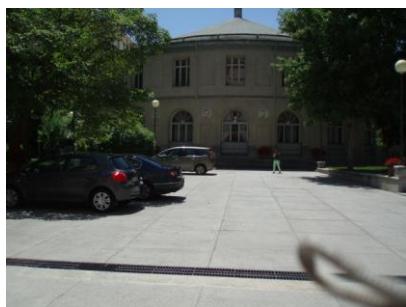
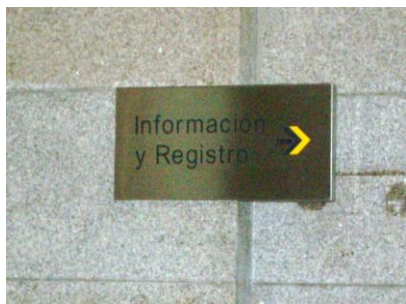
Junto al vestíbulo de entrada se encuentra la dependencia de "Información y Registro", a la cual se accede por un paso en ligera rampa de características adecuadas.

La placa identificativa de la estancia presenta insuficiente contraste de color entre la letra y el fondo y la información se ofrece tan solo de forma visual.

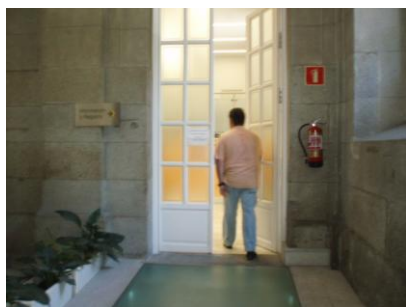
La puerta de entrada presenta una anchura de paso aceptable, 78 cm. (< 80 cm.) aportado por una sola de las dos hojas de que consta, aunque se recomienda, a ser posible, la permanencia de las dos hojas abiertas.

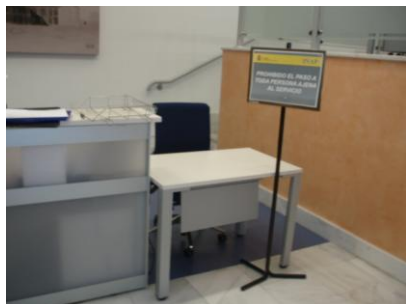
En el interior se dispone de mostrador con una zona rebajada, aunque no permite la aproximación frontal del usuario de silla de ruedas. No se dispone de bucle magnético.

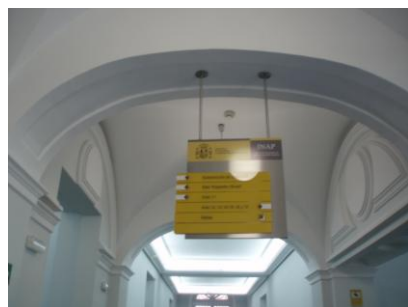
Los paneles informativos del edificio presentan, en general, buen contraste de color figura- fondo pero el tamaño de letra resulta insuficiente en los carteles que no permiten el acercamiento para su lectura (señalización direccional colgada).

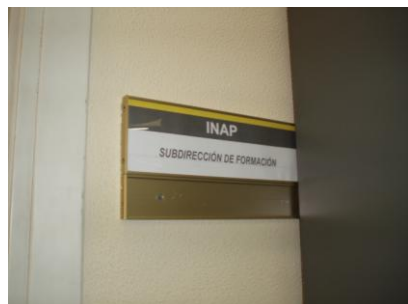
La información se ofrece solo de forma visual (no táctil).

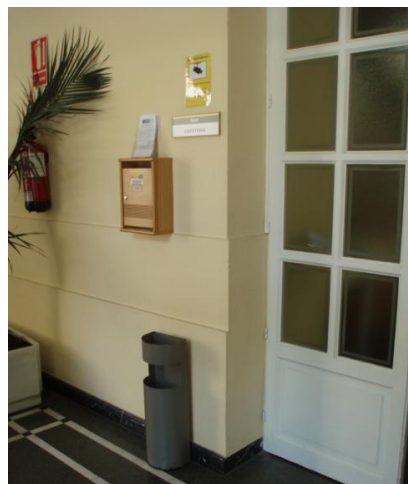
Existen algunos elementos que se encuentran a altura excesiva para su alcance por un usuario de silla de ruedas o por personas de baja estatura, como son: los buzones de sugerencias (1,70 m. de altura), los pulsadores de alarma (1,50 m.), etc.

Algunos elementos que se encuentran a altura excesiva, buzones de sugerencias (1,70 m. de altura), se aconseja reubicarlos a altura accesible para su alcance por un usuario de silla de ruedas o persona de baja estatura (0,90-1,20 m.).

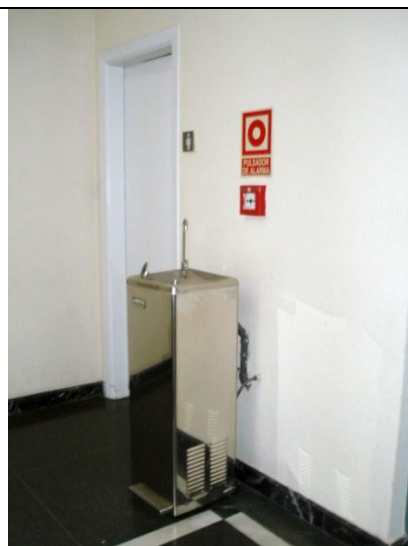
Algunos elementos de mobiliario, como las fuentes, presentan dificultades de uso para personas con discapacidad (excesiva altura de uso).

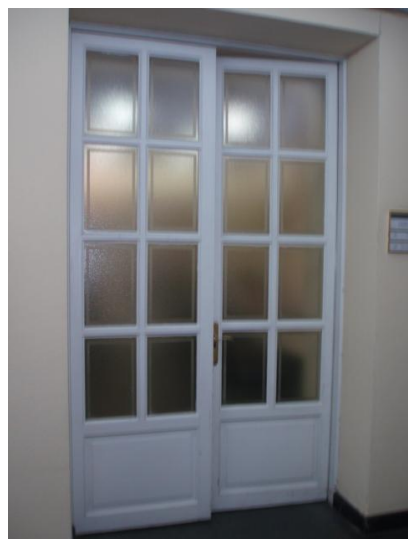
La mayoría de las puertas de acceso a dependencias presentan dos hojas. Los **huecos de paso** tienen dimensiones superiores a 80 cm., tan solo abriendo las dos hojas de que consta cada puerta.

Los picaportes de estas puertas son adecuados, aunque pueden resultar enganchables.

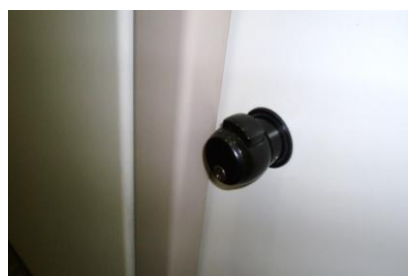
Sin embargo, presentan **mecanismos de apertura** que no son fácilmente manipulables, al ser de tipo pomo.

Existen en bastantes de las puertas, manubrios de apertura de difícil manipulación (pomos). Se aconseja su sustitución por manubrios ergonómicos.

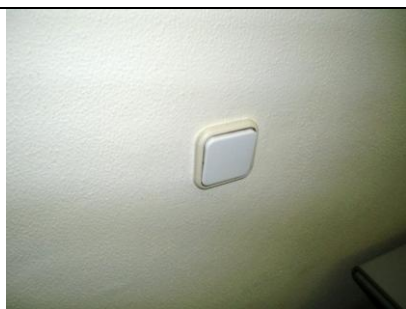
Los mecanismos eléctricos son de gran tamaño, lo que permite su fácil accionamiento. Sin embargo, por lo general, no presentan suficiente contraste de color con el paramento en el que se encuentran ubicados.

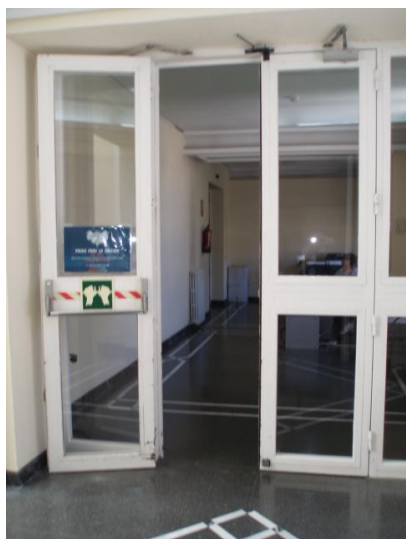
Puntualmente, en algunas puertas de los pasillos que conectan diferentes áreas, existen huecos de paso de 65 cm. (muy estrechos) por no encontrarse abiertas las dos hojas de la puerta.

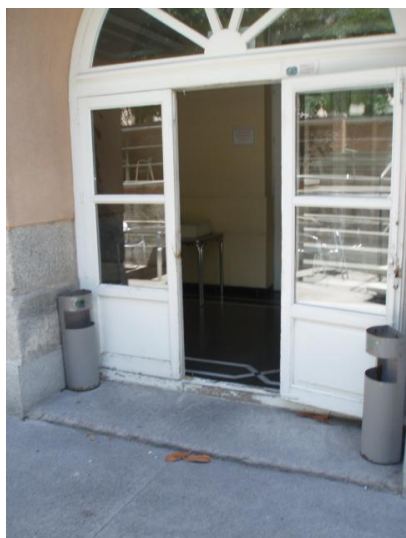
El acceso a la terraza de la cafetería resulta inaccesible por la existencia del bastidor inferior de madera de la puerta y un pequeño resalte en la piedra de la base.

El acceso a la terraza de la cafetería debe ser corregido mediante la eliminación del obstáculo inferior de madera y rebajado el resalte en la piedra de la base.

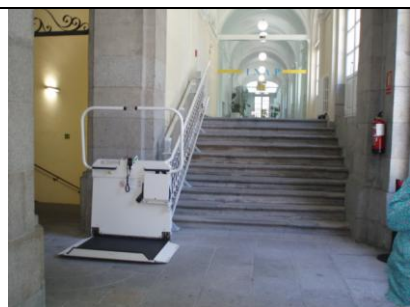
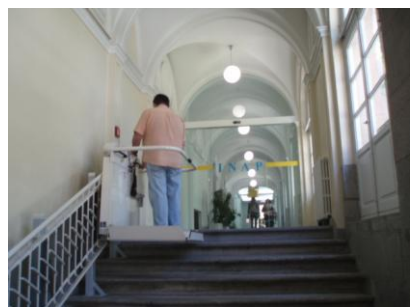
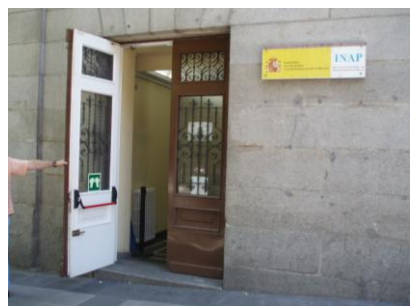
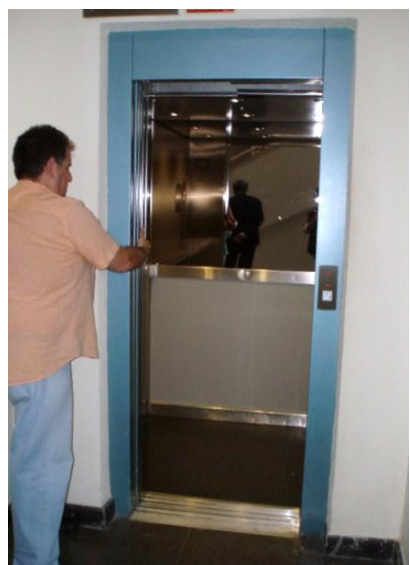
El principal problema estructural en la accesibilidad del edificio, es la existencia del desnivel entre la cota del vestíbulo de entrada principal (a pie de calle) y las plantas contiguas (sótano y 1ª), encontrándose, por tanto el vestíbulo como una entreplanta entre las dos. El desnivel existente se encuentra salvado por una plataforma salvaescaleras de características adecuadas, capacidad de carga suficiente (300 kg.) y en estado de perfecto funcionamiento.

Sin embargo, esta plataforma, siendo un medio mecánico válido es incómodo en el uso y salva tan solo el desnivel hasta la planta 1ª del ala Este del edificio, siendo preciso desde ese nivel alcanzar uno de los ascensores existentes para comunicarse verticalmente con el resto de las plantas, lo cual supone que los recorridos sean largos y complicados.

Actualmente la zona del vestíbulo constituye una barrera a nivel de la planta 1ª, entre las alas Este y Oeste, siendo preciso ascender al nivel superior (planta 2ª) desde el ascensor del ala Este para poder pasar de un ala a la otra, es decir, descendiendo después por el ascensor del ala Oeste desde la planta 2ª a la planta 1ª.

Sería preferible estudiar la posibilidad de la instalación de un ascensor en el vestíbulo con parada en todos los niveles del edificio, incluido el propio nivel de vestíbulo.

Otra solución sería habilitar la entrada contigua situada a escasos metros y en la misma fachada (ahora utilizada como salida de emergencia), como entrada accesible, señalizando convenientemente la misma, eliminando el pequeño escalón e instalando una puerta de anchura adecuada, ya que esta entrada se encuentra muy cercana a los ascensores.

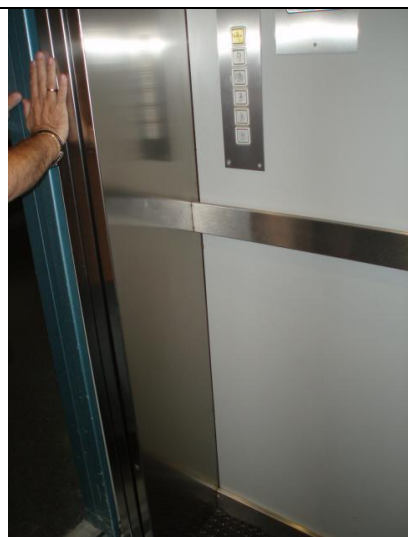
Las botoneras interiores se encuentran a altura excesiva (1,40 m.) e insuficientemente separadas del paramento contiguo por lo que su alcance resulta difícil para una persona en silla de ruedas.

Con respecto a los ascensores, se aconseja instalar pasamanos en el interior de las cabinas. Asimismo, las botoneras interiores deberán situarse a altura accesible (0,90-1,20 m.) y suficientemente separadas del paramento contiguo para permitir el alcance para una persona en silla de ruedas.

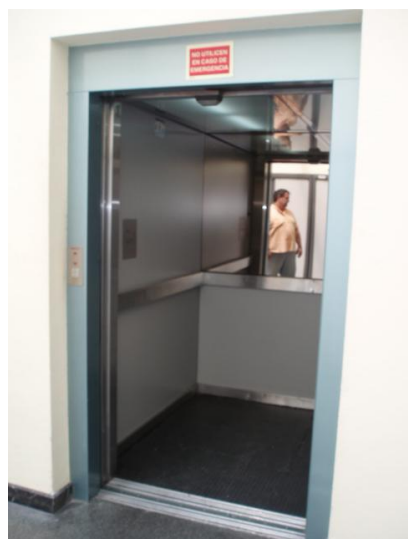
Ninguno de los ascensores dispone de pavimento táctil en los embarques que ayude a la localización a personas ciegas o con resto visual.

La iluminación interior en cabina resulta insuficiente.

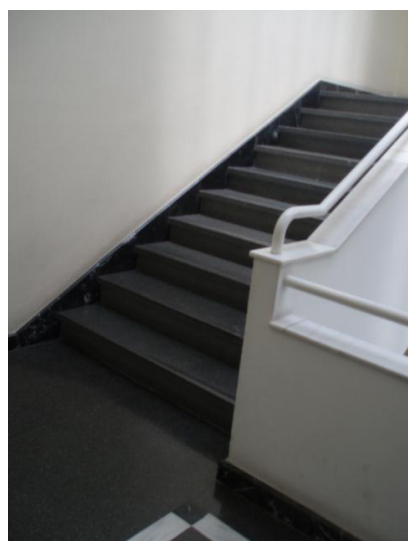
El edificio dispone de varios núcleos y tramos de **escaleras**.

Las escaleras junto a los dos ascensores similares del edificio (ala Este y ala Oeste), presentan similares características.

La anchura de las escaleras es adecuada. Disponen de pasamanos solo en uno de los lados.

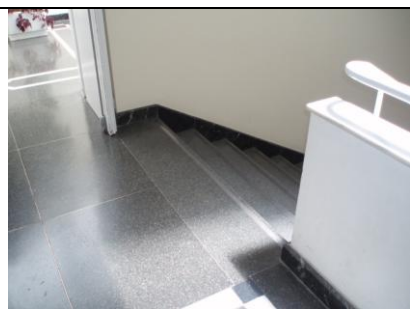
Ninguna de las escaleras dispone de pavimento táctil en los embarques que ayude a localizar el inicio y fin de la escalera a personas ciegas o con resto visual.

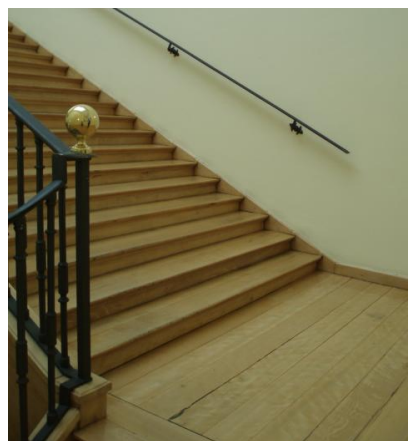
Las escaleras junto al ascensor situado en el extremo del ala Este presentan pavimento deslizante, incómoda proporción huella- tabica y dos escalones sueltos en la meseta.

La anchura de las escaleras es adecuada. Disponen de pasamanos en ambos lados.

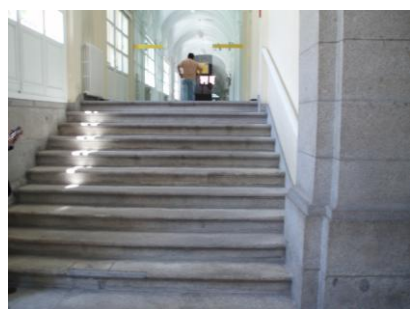
Las grandes escalinatas del vestíbulo que comunican con las plantas sótano y 1ª, presentan vuelo en los peldaños y carecen de adecuados pasamanos a ambos lados, en el caso de las de acceso a planta 1ª.

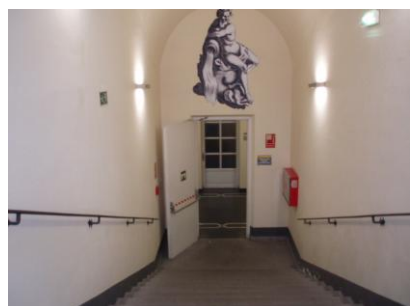
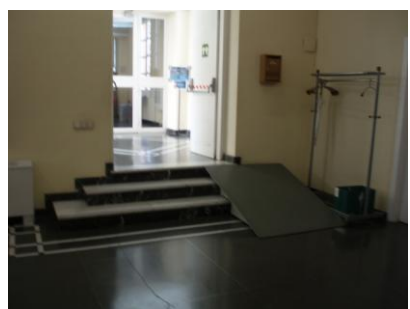
Puntualmente, existe un desnivel en la planta 2ª, en el acceso al vestíbulo de la Sala de Tribunales, que se encuentra salvado por 3 escalones complementados por una rampa portátil de características inadecuadas.

Se recomienda la construcción de una rampa fija, de características adecuadas, en sustitución o como complemento a los 3 escalones, ya que el generoso espacio existente en la zona así lo permitiría.

En el desnivel de la planta 2ª, en el acceso al vestíbulo de la Sala de Tribunales, que se encuentra salvado por 3 escalones, se recomienda la construcción de una rampa fija, en sustitución o como complemento a los 3 escalones.

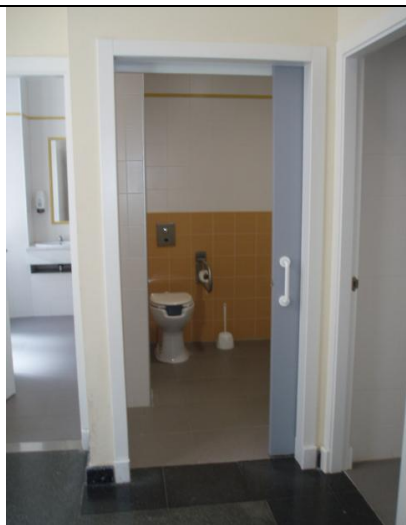
El edificio dispone tan solo de dos **cabinas de aseo adaptadas** a personas con discapacidad. En concreto, junto al ascensor utilizado como montacargas (extremo del ala Este) existe una cabina en la planta 1ª y otra en la Planta 2ª.

Esta dotación se considera insuficiente teniendo en cuenta la superficie total del edificio. Además no existen cabinas adaptadas en la planta sótano (cafetería-comedor) ni en la planta 2ª (oficinas).

Se aconseja aumentar la dotación de cabinas de aseo adaptadas, en concreto en las plantas sótano y 2ª.

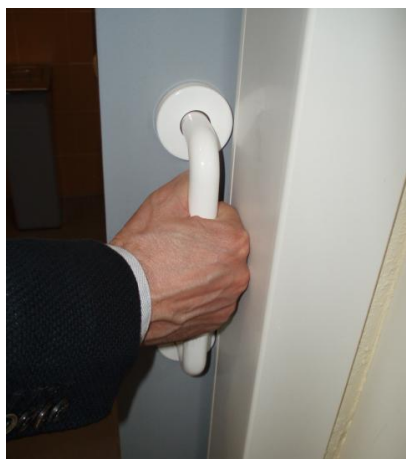
Las cabinas adaptadas disponen de puertas de apertura de un ancho suficiente de paso y de apertura corredera, lo que se considera adecuado, aunque la apertura resulta pesada y en una de las puertas se produce aprisionamiento de la mano por inexistencia de tope en la apertura de la hoja.

Se debe evitar el aprisionamiento de la mano en la puerta corredera mediante la instalación de un tope.

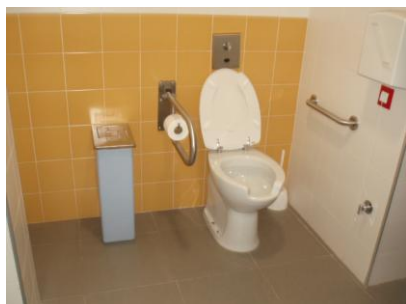
Los inodoros disponen de barras a ambos lados a distancia, altura y características adecuadas.

Los espacios de transferencia al inodoro en las cabinas son adecuados, aunque esta se produce tan solo por uno de los lados, no por ambos lados, como sería deseable. Los contenedores situados en el lado de la transferencia impiden el estacionamiento de la silla.

La altura del inodoro es correcta (45-50 cm) en todos los casos.

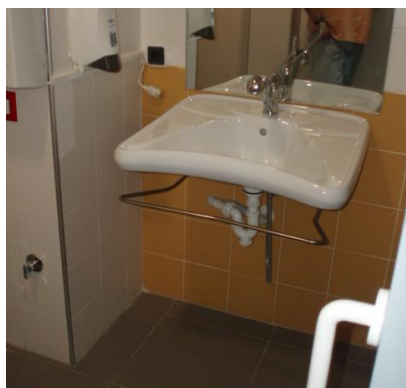
Los lavabos son adecuados por diseño, altura y grifería. Deben eliminarse los objetos del interior de los aseos que dificulten el paso y la maniobra de personas con discapacidad.

Deben eliminarse los objetos del interior de los aseos que dificulten el paso y la maniobra de personas con discapacidad.

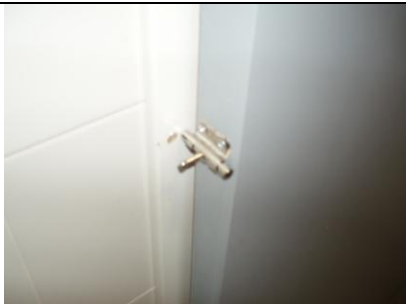
| | <p>Los tiradores de las puertas son de fácil accionamiento pero no presentan cancela adecuada.</p> <p>Las cabinas adaptadas disponen de accesorios ubicados a una altura adecuada y están dotadas de avisador de emergencia en caso de caída.</p> |

Los aseos adaptados existentes carecen de cancela adecuada en la puerta para su apertura por personas con dificultades de maniobra en las manos.

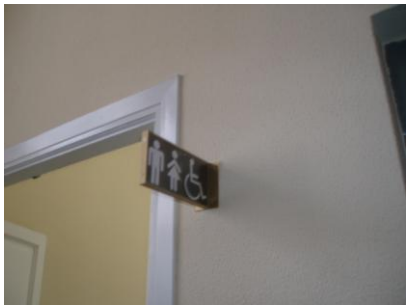
| | <p>La señalización en bandera es adecuada, no así la placa del S.I.A. en cabina que al estar colocada sobre la hoja impide la visión de esta cuando la puerta se encuentra abierta.</p> <p>La placa ofrece solo información visual, no táctil.</p> |

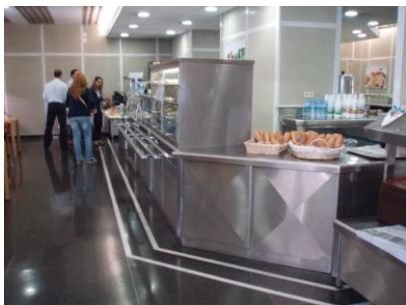
| | <p>Los <b>espacios comunes</b>: zonas de aulas, aula magna, cafetería- comedor, salas de reunión, despachos, etc. están comunicados con los espacios de trabajo y se pueden hacer los recorridos interiores necesarios para su uso.</p> <p>Tan solo se presentan las puertas de dos hojas ya citadas (precisa la apertura de las dos hojas para la anchura de paso suficiente 80 cm.), en casos como el de la cafetería- comedor.</p> |

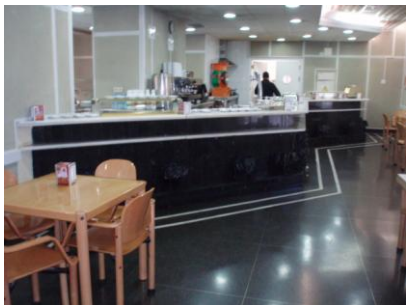
| | <p>Ni la cafetería ni la biblioteca disponen de zona de mostrador rebajado para su uso por usuarios de silla de ruedas o personas de baja estatura.</p> <p>El comedor dispone de espacios de circulación y mobiliario adecuado para todos los trabajadores.</p> <p>Las mesas en cafetería, despachos, biblioteca y aulas presentan características adecuadas para su uso por personas en silla de ruedas (altura inferior 70 cm.).</p> |

Es preciso rebajar, al menos en una zona, los mostradores de cafetería y biblioteca.

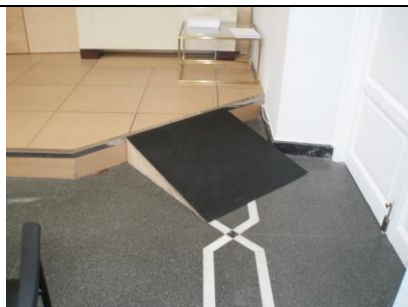
En el aula magna, existe una rampa portátil para el acceso a la tarima de oradores. Se precisa la apertura de la puerta de entrada para conseguir el suficiente espacio de maniobra a dicha rampa.

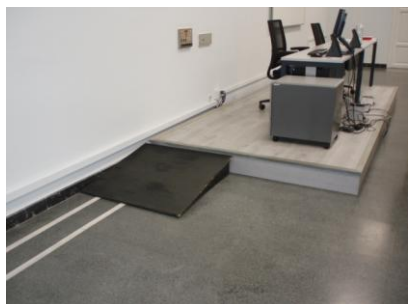
También en las aulas, existen rampas portátiles para el acceso a la tarima de oradores, aunque en algún caso presentan deficiencias (no alcanzan el nivel de la tarima o su anchura resulta insuficiente).

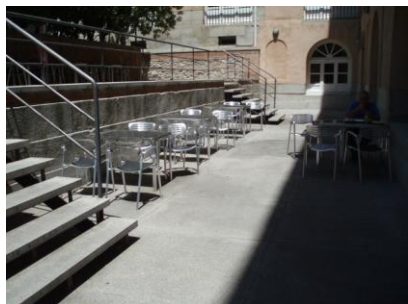
La terraza de la cafetería no resulta actualmente accesible por el obstáculo bajo la puerta de acceso ya citado. El nivel superior de esta es accesible solo por escaleras.

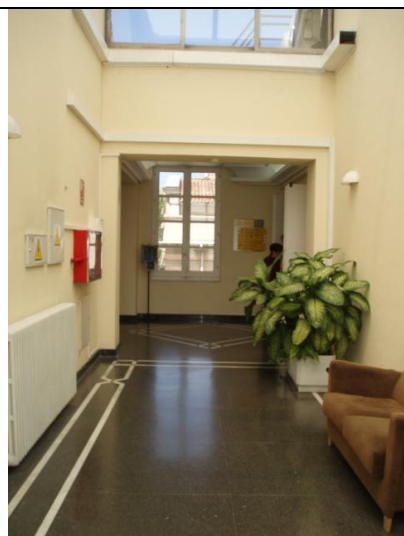
De manera general los **pasos y recorridos de evacuación** disponen de dimensiones adecuadas. Los huecos de paso disponen, en general, de unas dimensiones iguales o mayores a 80 cm. y los pasillos hasta llegar hasta los núcleos verticales de comunicación disponen de anchuras libres iguales o mayores de 1 m.

La **evacuación vertical** es por medio de escaleras. Las escaleras de evacuación son algunas de las que se utilizan para el recorrido vertical habitual de los usuarios.

El **pavimento** en general, es antideslizante.

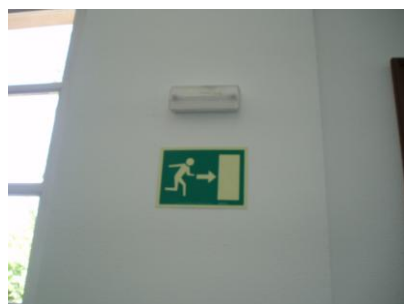
En el edificio se dispone **de señalización de emergencia** de colores contrastados e información únicamente acústica en caso de emergencia.
