**INFORME DE ACCESIBILIDAD**

**Instituto Nacional de  
Administración Pública (INAP)**

**CALLE ATOCHA, 106  
MADRID**

Análisis de la accesibilidad del entorno laboral del Instituto Nacional de Administración Pública (INAP). Calle Atocha, 106. Madrid.

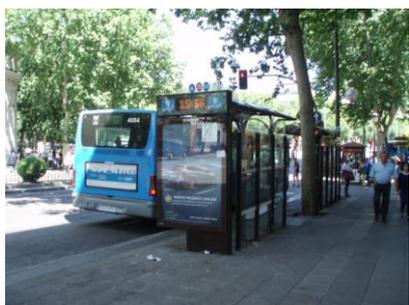
Existe en las proximidades una **parada de autobús** con servicio de transporte mediante vehículos accesibles.

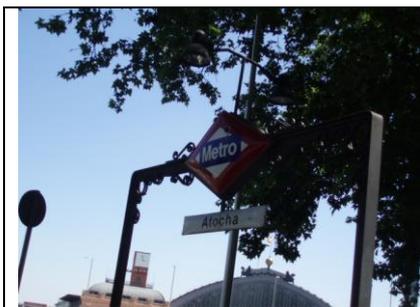
En las cercanías se encuentra el intercambiador de transportes de la **Estación de Atocha**, con Trenes de Cercanías, Largo recorrido, Parada de Taxis, Metro y Autobuses. Dicha Estación dispone de itinerarios accesibles a personas con discapacidad que cubren todos los servicios de transporte prestados.

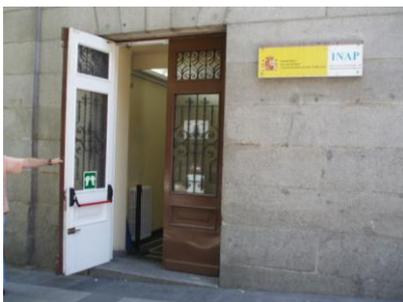
Existen otros accesos, utilizados actualmente como salidas de emergencia, que se encuentran cerrados habitualmente.

Uno de los accesos (el más utilizado como carga y descarga) está situado en fachada Norte, cercano a la entrada principal, a nivel de la planta sótano, cercano a uno de los ascensores del edificio.

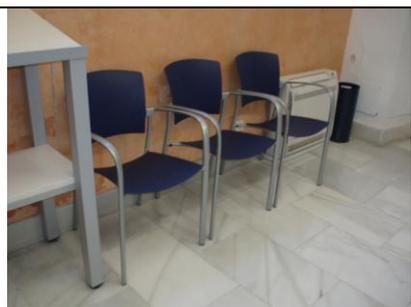
Existe mobiliario de descanso adecuado en la zona (sillas con respaldo y reposabrazos y buena altura de asiento).

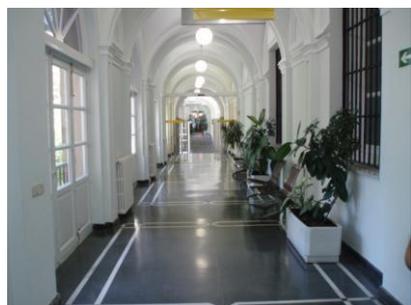
En el interior del edificio, los **recorridos horizontales** presentan dimensiones de paso superiores a 1 m y existen espacios suficientes que permitirían el giro y maniobra de un usuario en silla de ruedas.

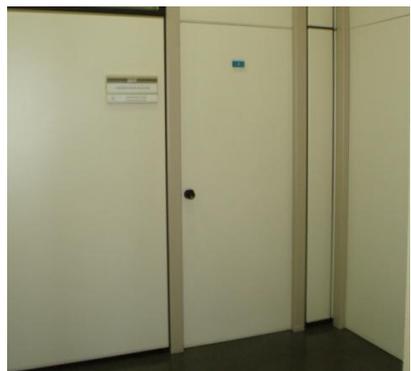
Existen otro tipo de puertas en el edificio cuya anchura de paso es adecuada (80 cm.).

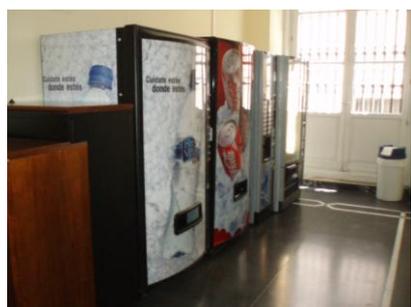
Las máquinas expendedoras de bebidas, café, etc. presentan sus mecanismos de accionamiento a altura adecuada para una persona en silla de ruedas o de baja estatura.

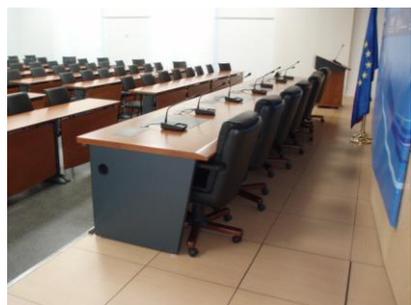
Tanto las mesas de los oyentes como las mesas de presidencia resultan accesibles por las adecuadas dimensiones del espacio libre inferior. Las sillas disponen de buena altura de asiento, respaldo y reposabrazos.

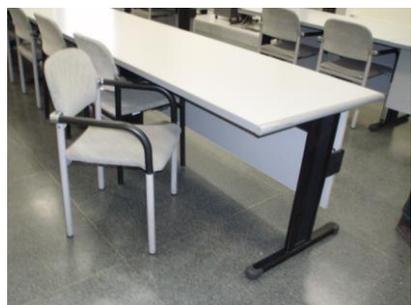
Las mesas y sillas en las aulas reúnen las características adecuadas de accesibilidad (altura libre de tablero adecuada y silla con respaldo y reposabrazos).

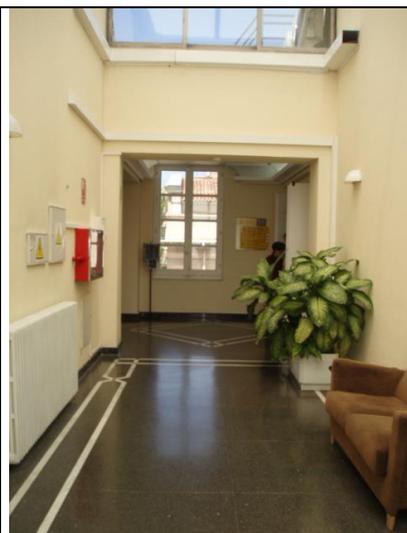
De manera general los **pasos y recorridos de evacuación** disponen de dimensiones adecuadas. Los huecos de paso disponen, en general, de unas dimensiones iguales o mayores a 80 cm. y los pasillos hasta llegar hasta los núcleos verticales de comunicación disponen de anchuras libres iguales o mayores de 1 m.

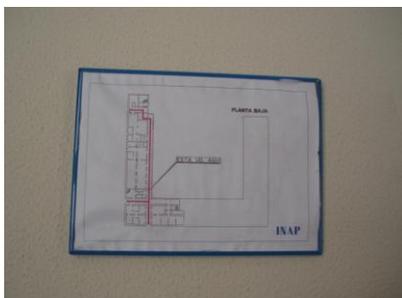
También se dispone de **planos del edificio** con los recorridos de evacuación que se ubican en los pasillos de circulación a una altura adecuada.
