Análisis de la accesibilidad del entorno laboral del Instituto Nacional de Administración Pública (INAP). Calle Atocha, 106. Madrid.

Instituto Nacional de Administración Pública (INAP). C/ Atocha 106. Madrid

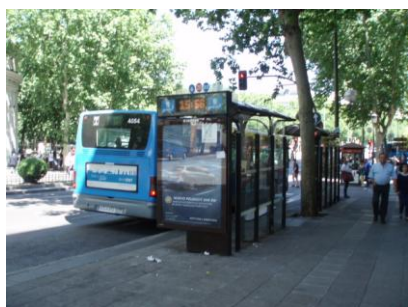
Existe en las proximidades una **parada de autobús** con servicio de transporte mediante vehículos accesibles.

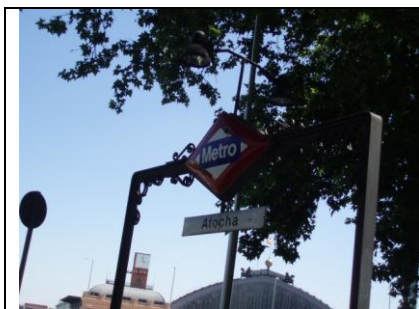
En las cercanías se encuentra el intercambiador de transportes de la **Estación de Atocha**, con Trenes de Cercanías, Largo recorrido, Parada de Taxis, Metro y Autobuses. Dicha Estación dispone de itinerarios accesibles a personas con discapacidad que cubren todos los servicios de transporte prestados.

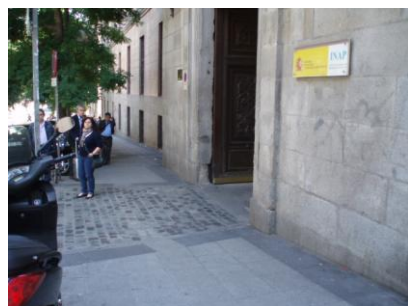
El acceso principal al edificio se realiza por puertas de tipo abatible y posteriormente, existen unas puertas cortavientos. Ambas se encuentran abiertas en horario de actividad y son correctas en dimensiones de paso.

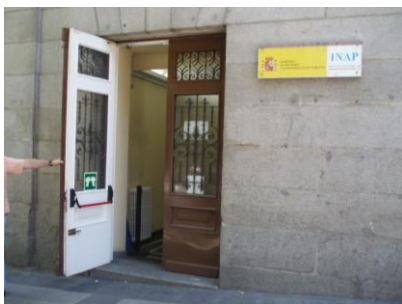
Existen otros accesos, utilizados actualmente como salidas de emergencia, que se encuentran cerrados habitualmente.

Uno de los accesos (el más utilizado como carga y descarga) está situado en fachada Norte, cercano a la entrada principal, a nivel de la planta sótano, cercano a uno de los ascensores del edificio.

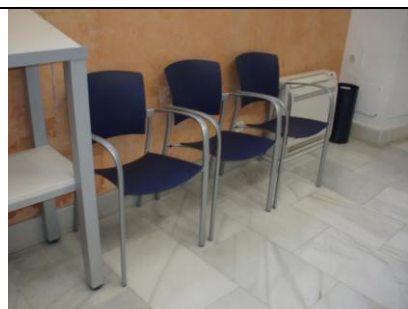
Existe mobiliario de descanso adecuado en la zona (sillas con respaldo y reposabrazos y buena altura de asiento).

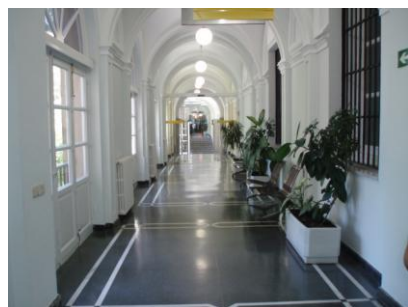
En el interior del edificio, los **recorridos horizontales** presentan dimensiones de paso superiores a 1 m y existen espacios suficientes que permitirían el giro y maniobra de un usuario en silla de ruedas.

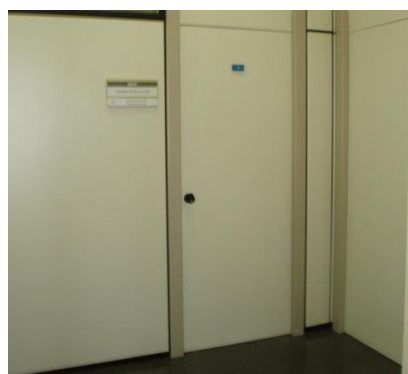
Existen otro tipo de puertas en el edificio cuya anchura de paso es adecuada (80 cm.).

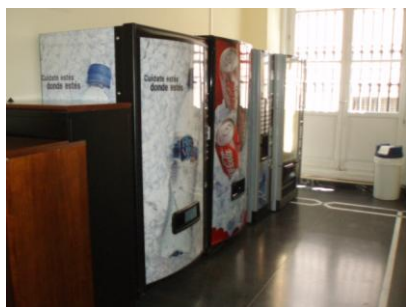
Las máquinas expendedoras de bebidas, café, etc. presentan sus mecanismos de accionamiento a altura adecuada para una persona en silla de ruedas o de baja estatura.

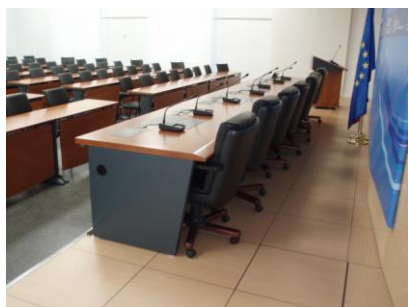
Tanto las mesas de los oyentes como las mesas de presidencia resultan accesibles por las adecuadas dimensiones del espacio libre inferior. Las sillas disponen de buena altura de asiento, respaldo y reposabrazos.

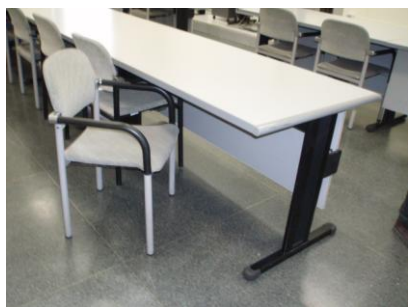
Las mesas y sillas en las aulas reúnen las características adecuadas de accesibilidad (altura libre de tablero adecuada y silla con respaldo y reposabrazos).

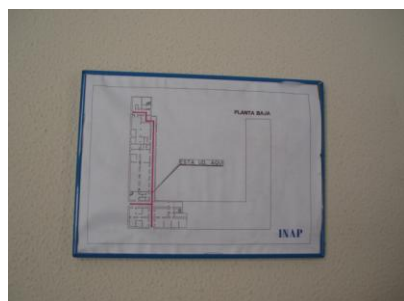
También se dispone de **planos del edificio** con los recorridos de evacuación que se ubican en los pasillos de circulación a una altura adecuada.
